Prüfbericht Nr. 2.1/11350/490.3-2004

Objekt/Material: Bodensystem bestehend aus:
Betonuntergrund
C2 E geprüfter Bodenkleber nach DIN EN 12004 (SCHÖNOX TT-FLEX)
Spezialverlegematte Blanke • PERMAT
C2 E geprüfter Bodenkleber nach DIN EN 12004 (SCHÖNOX TT-FLEX)
Feinsteinzeugfliesen 10 x 10 cm verfugt mit einer
Schnellen Universalflexfuge (SCHÖNOX SU)
(Bezeichnung des Antragstellers)

Prüfungen:	Norm	Ausgabe
1. Prüfung der Durchstanzung	FDF-Merkblatt	08.2004

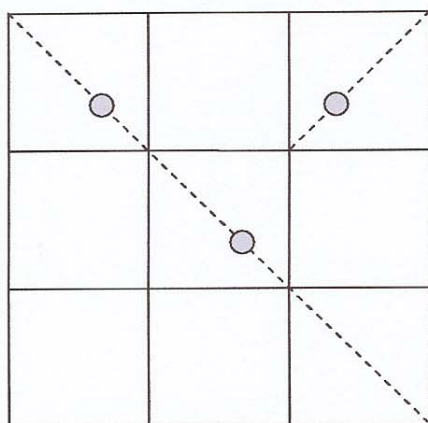
Abb. 1: Schematische Darstellung des Prüfkörpers

- Position des Prüfstempels, auf der Diagonalen in einem Abstand von 10 mm ausgehend von der Fliesenecke

Nach einer Lagerung von mindestens 28 Tagen im Normalklima bei 23° C und 50 % rel. Luftfeuchte wurde eine Punktlast mittels eines Stahlstempels von 4 cm² (Ø 2,25 cm) an 3 verschiedenen Stellen (siehe Abb. 1) mit einer Geschwindigkeit von 15 N/s aufgebracht.
